مشروع الحرس الوطني بالاحساء / 1220 p  
الرقم: SBG-SANG-BHK-P-1220-ATC-000952

### الموضوع : متابعة تنفيذ الاعمال بموقع الأحساء

مجموعة بنادر السعودية SAUDI BINLADIN GROUP ARCHITECTURE & BUILDING CONSTRUCTION	
SITE REPORT FOR MECHANICAL WORK					
PROJECT	SAUDI NATIONAL GUARD HOUSING PROJECT			R. NO	1
LOCATION	AL HASA			DATE	21.01.2015
DISCIPLINE				DISCIPLINE	MECHANICAL WORK
ITEM	DESCRIPTION			COMMENTS

## تقرير فنى عن زيارة الموقع

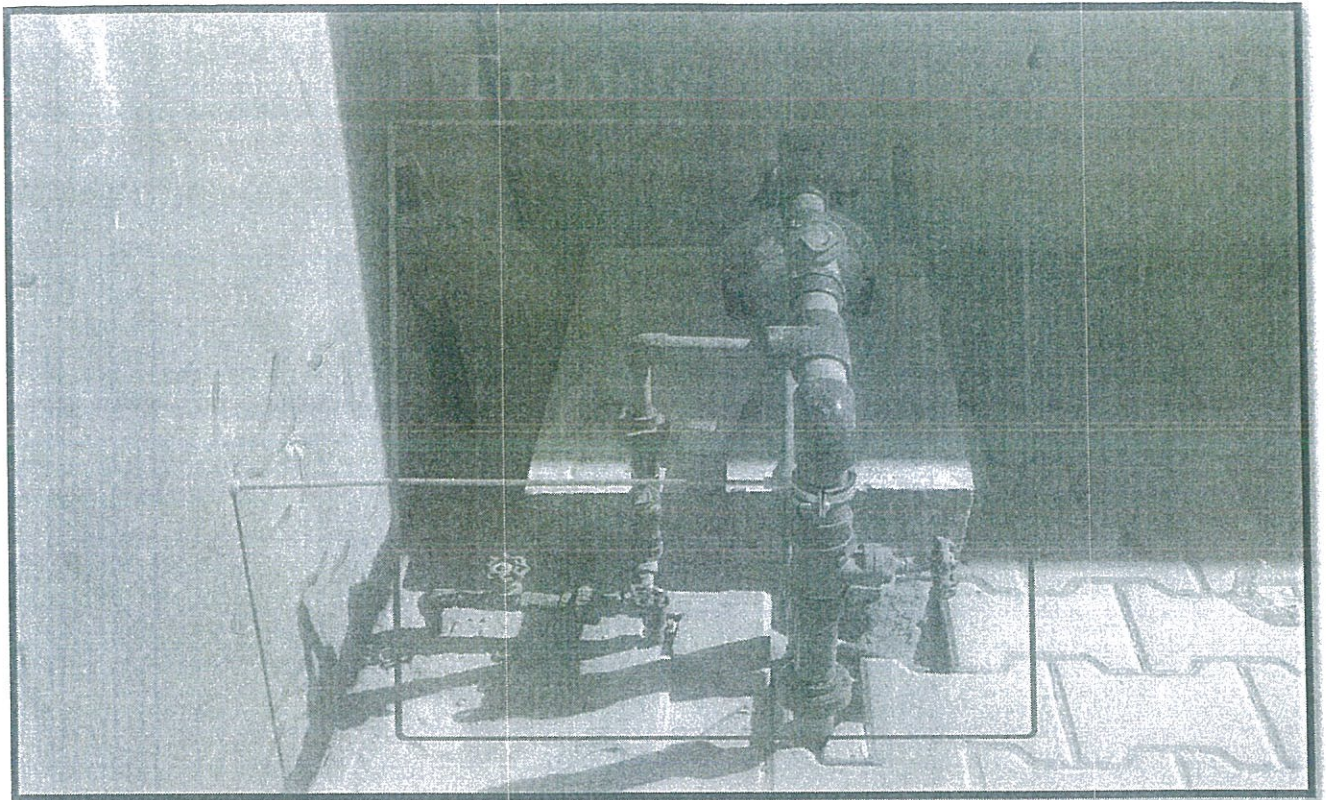
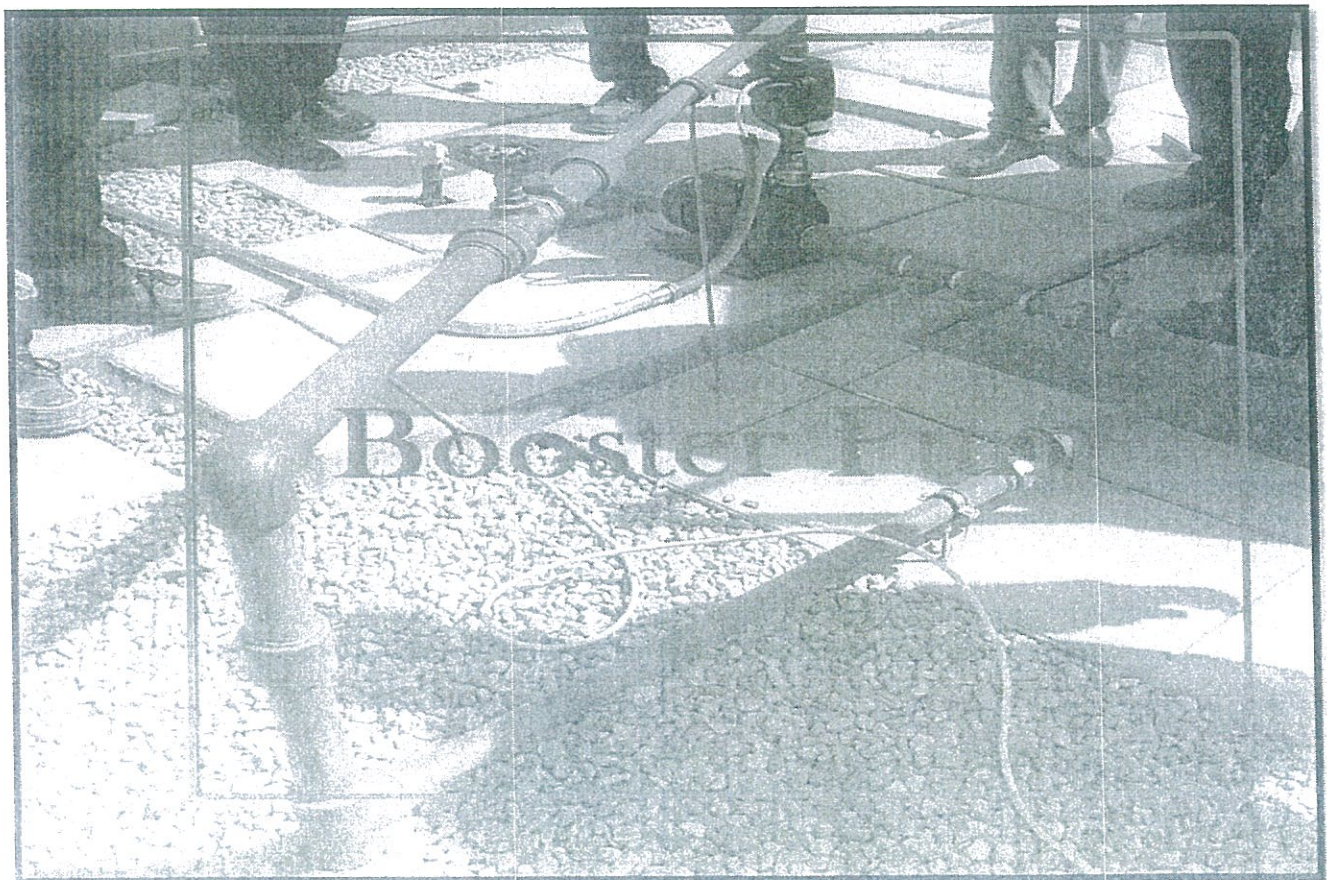
# Pumps should be enclosed by shield protection cover.

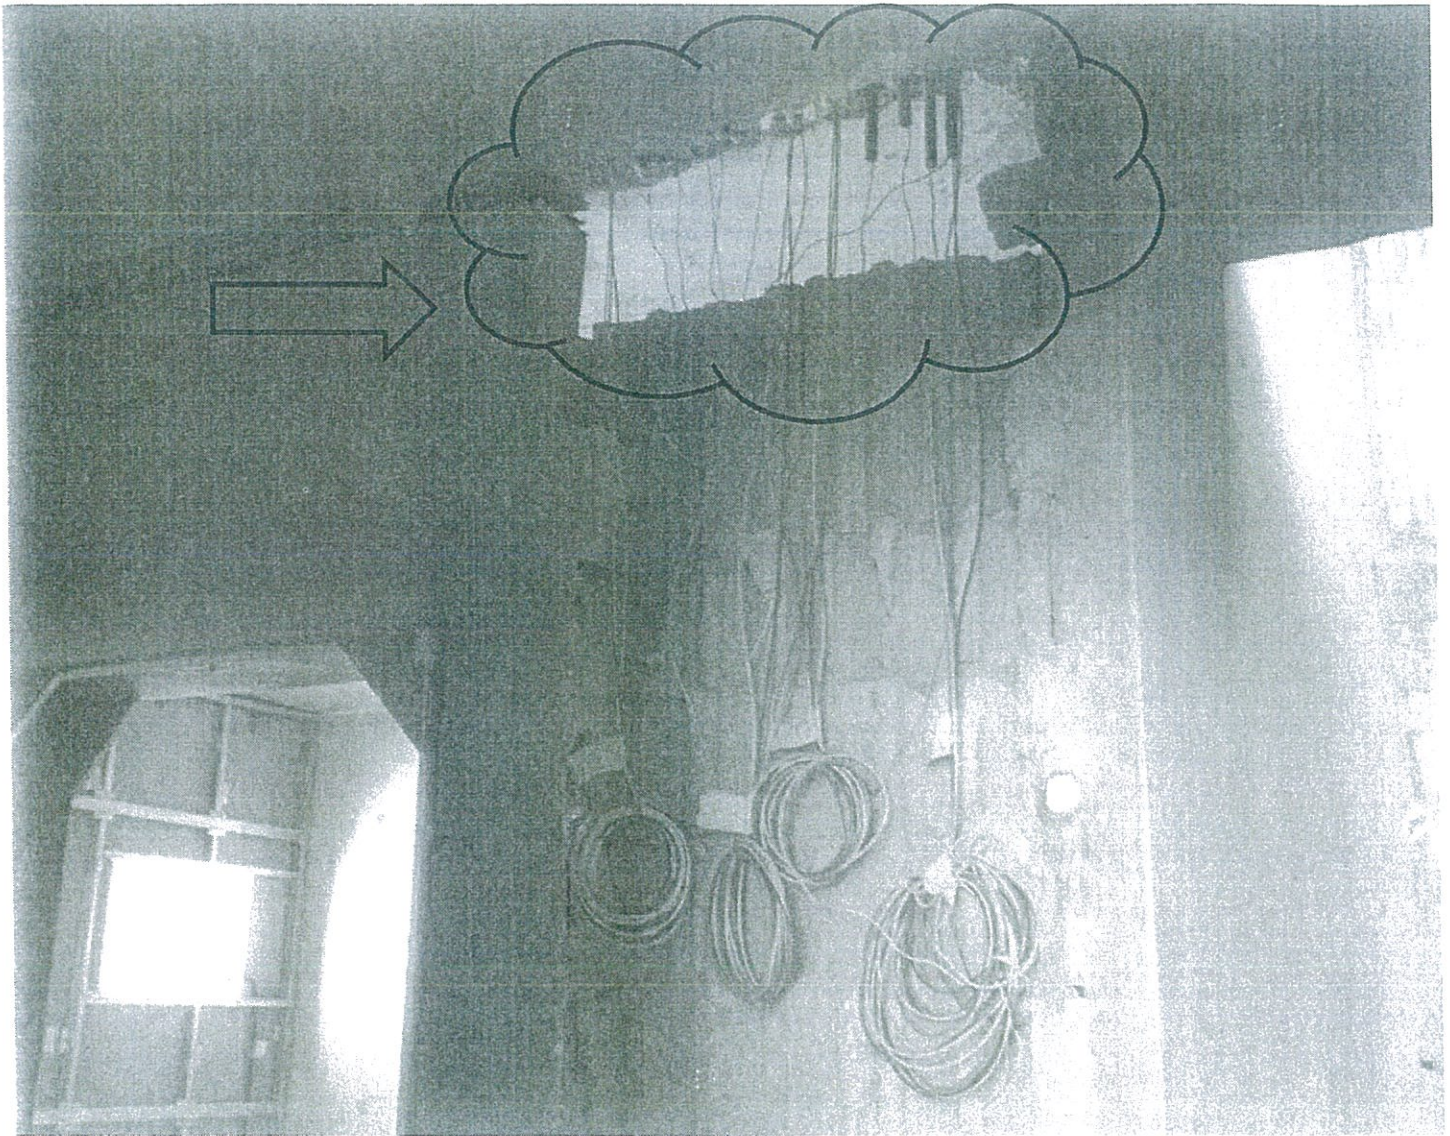
**WIRE INSTALLED WITHOUT PROPER PVC CONDUIT  
HOMERUN ON DB PANEL BOARD**

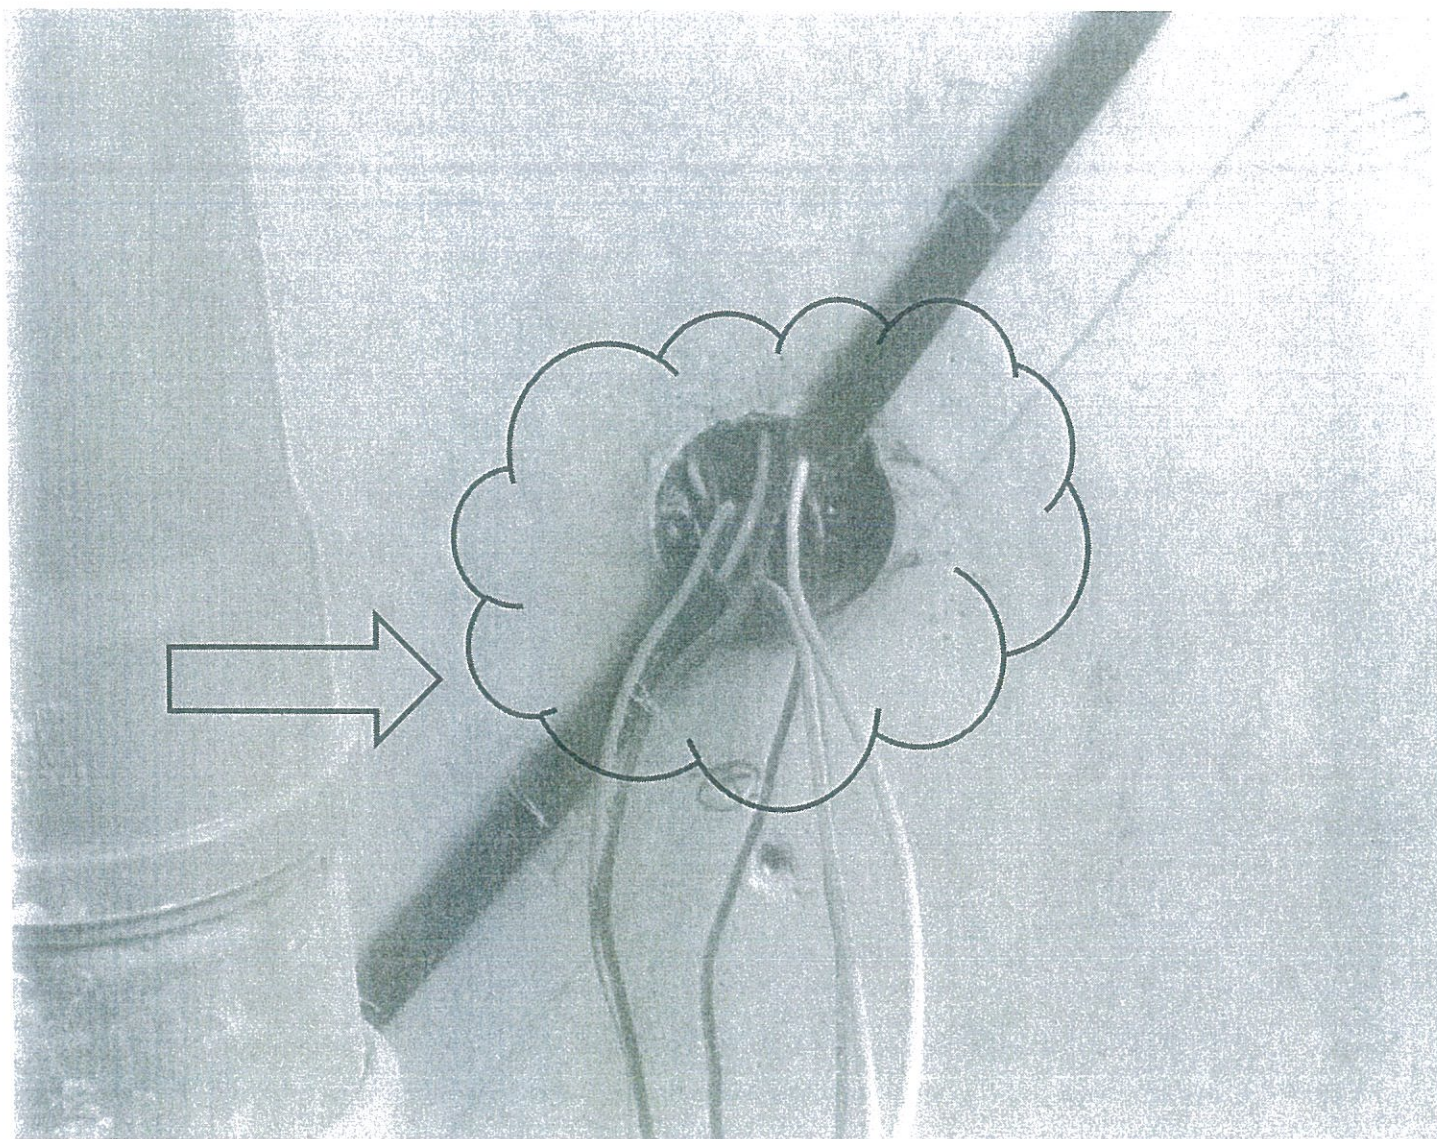
**NO EXTENSION BOX. PROVISION OF EXTENSION BOX  
(SURFACE TYPE) IS REQUIRED.**

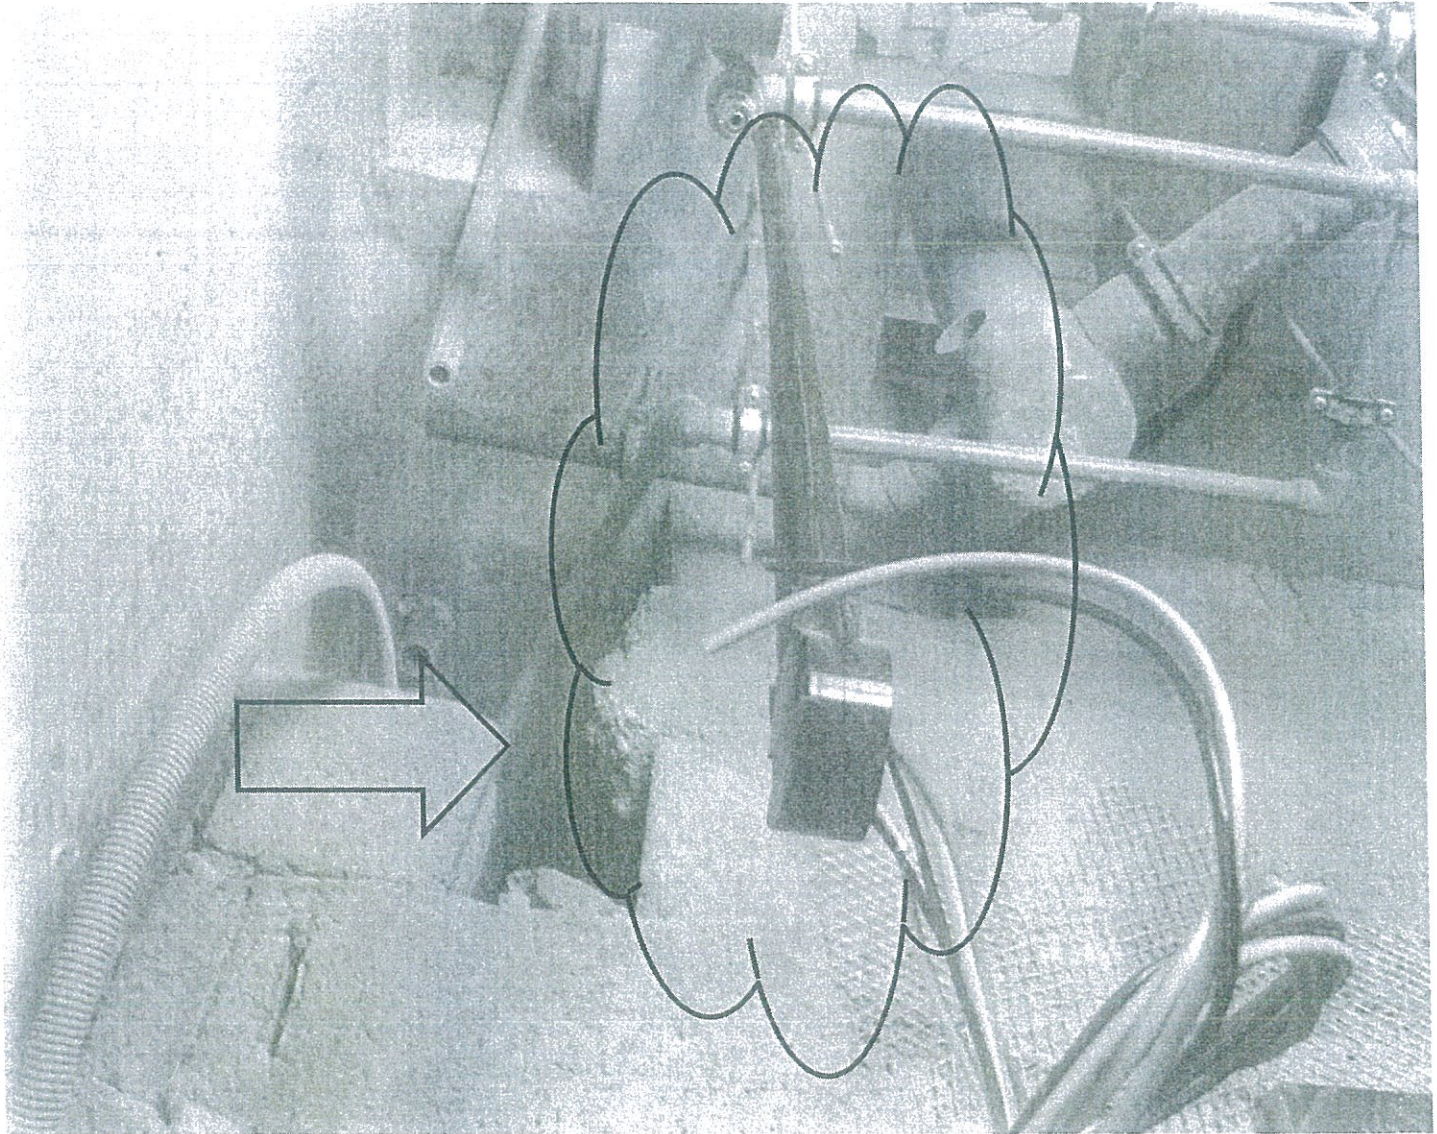
**PIPE INSTALLED WITHOUT SHAFT CONCRETE BLOCK  
WORKS WALL PANEL**

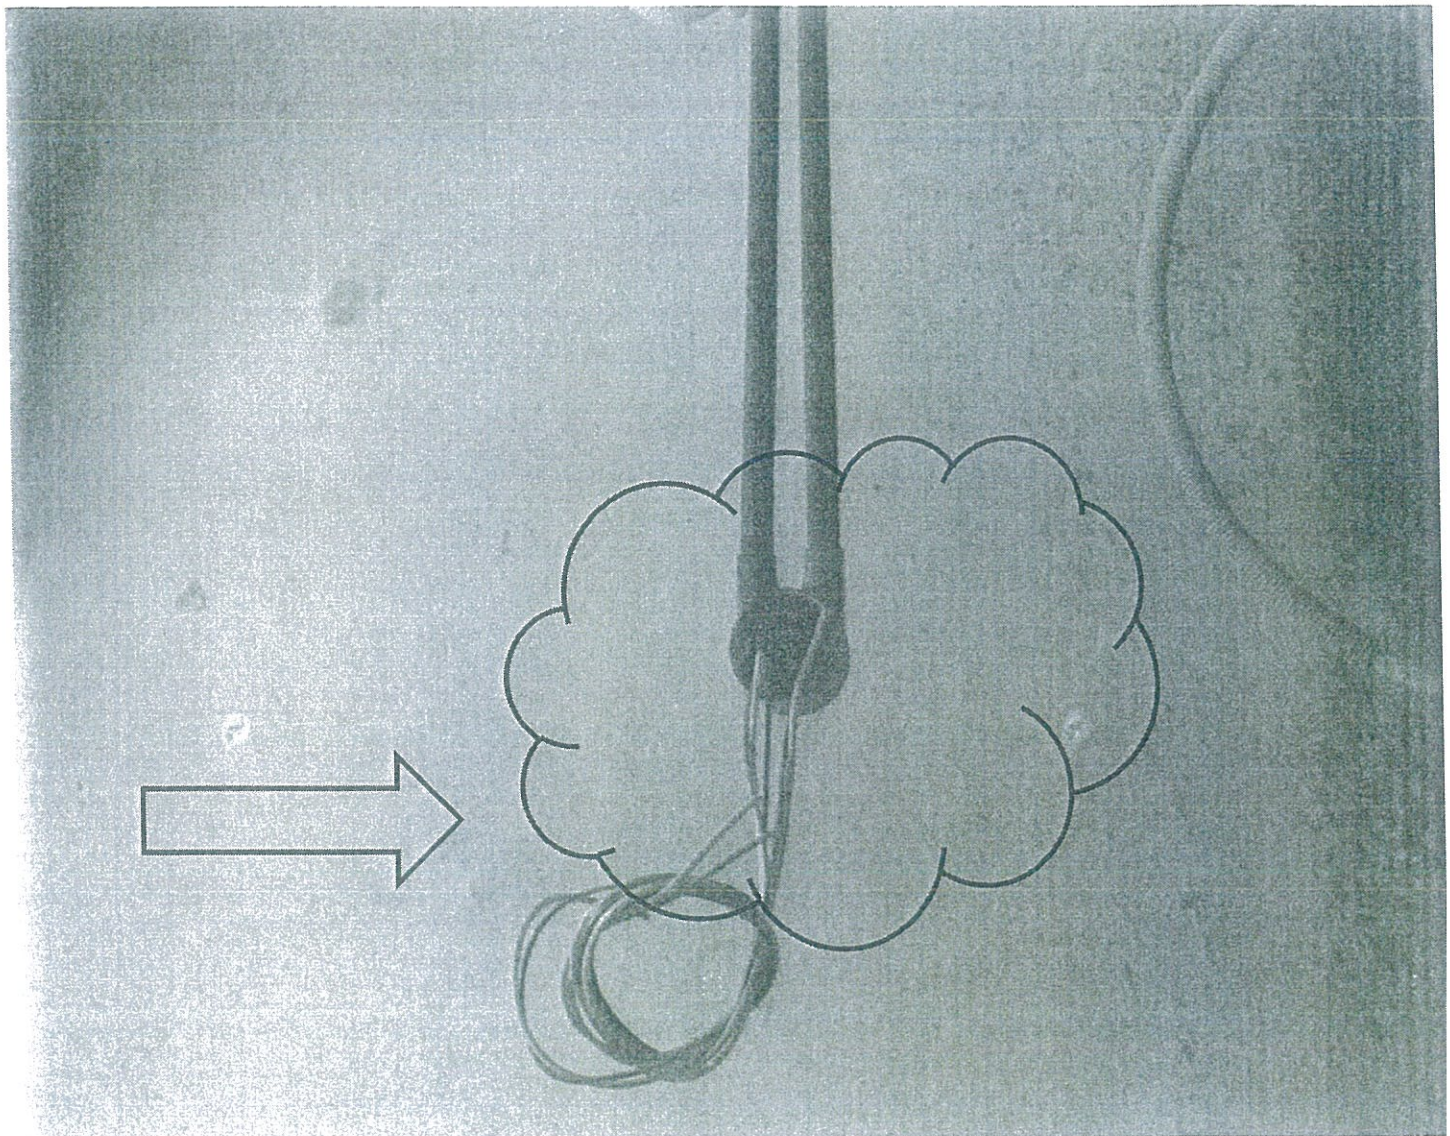
**WIRE AND CONDUIT INSTALLED WITHOUT WALL  
SHAFT CONCRETE BLOCK WORKS**

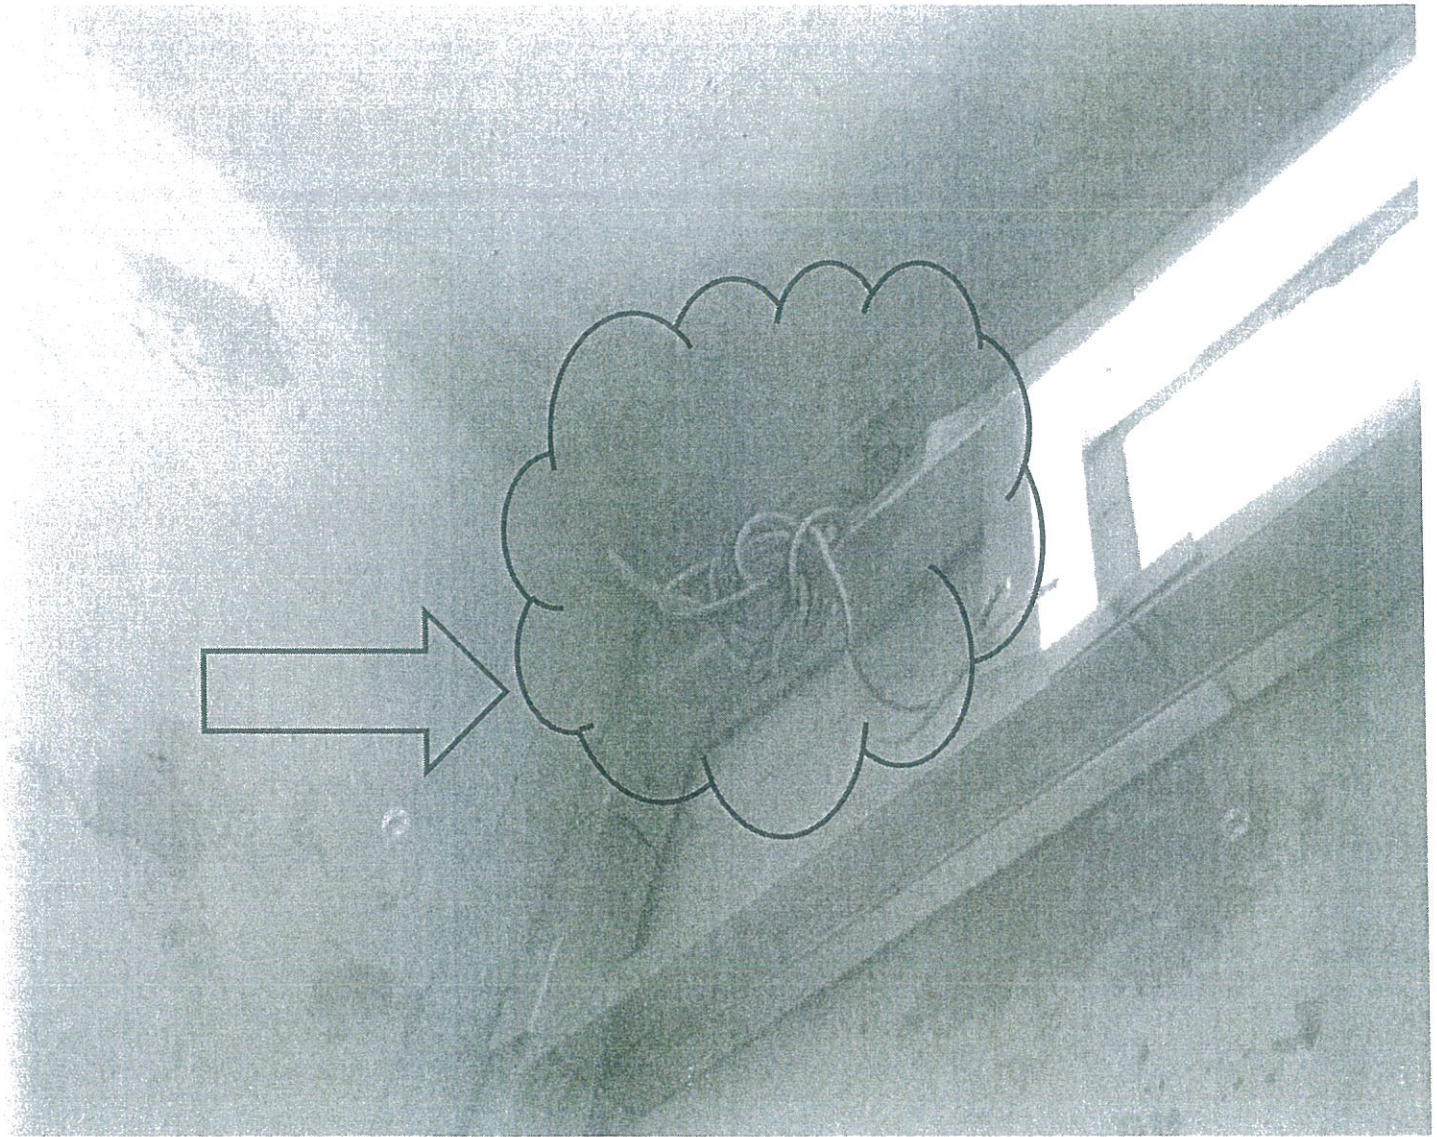
**WIRE INSTALLED WITHOUT PROPER BOX AND FITTING**

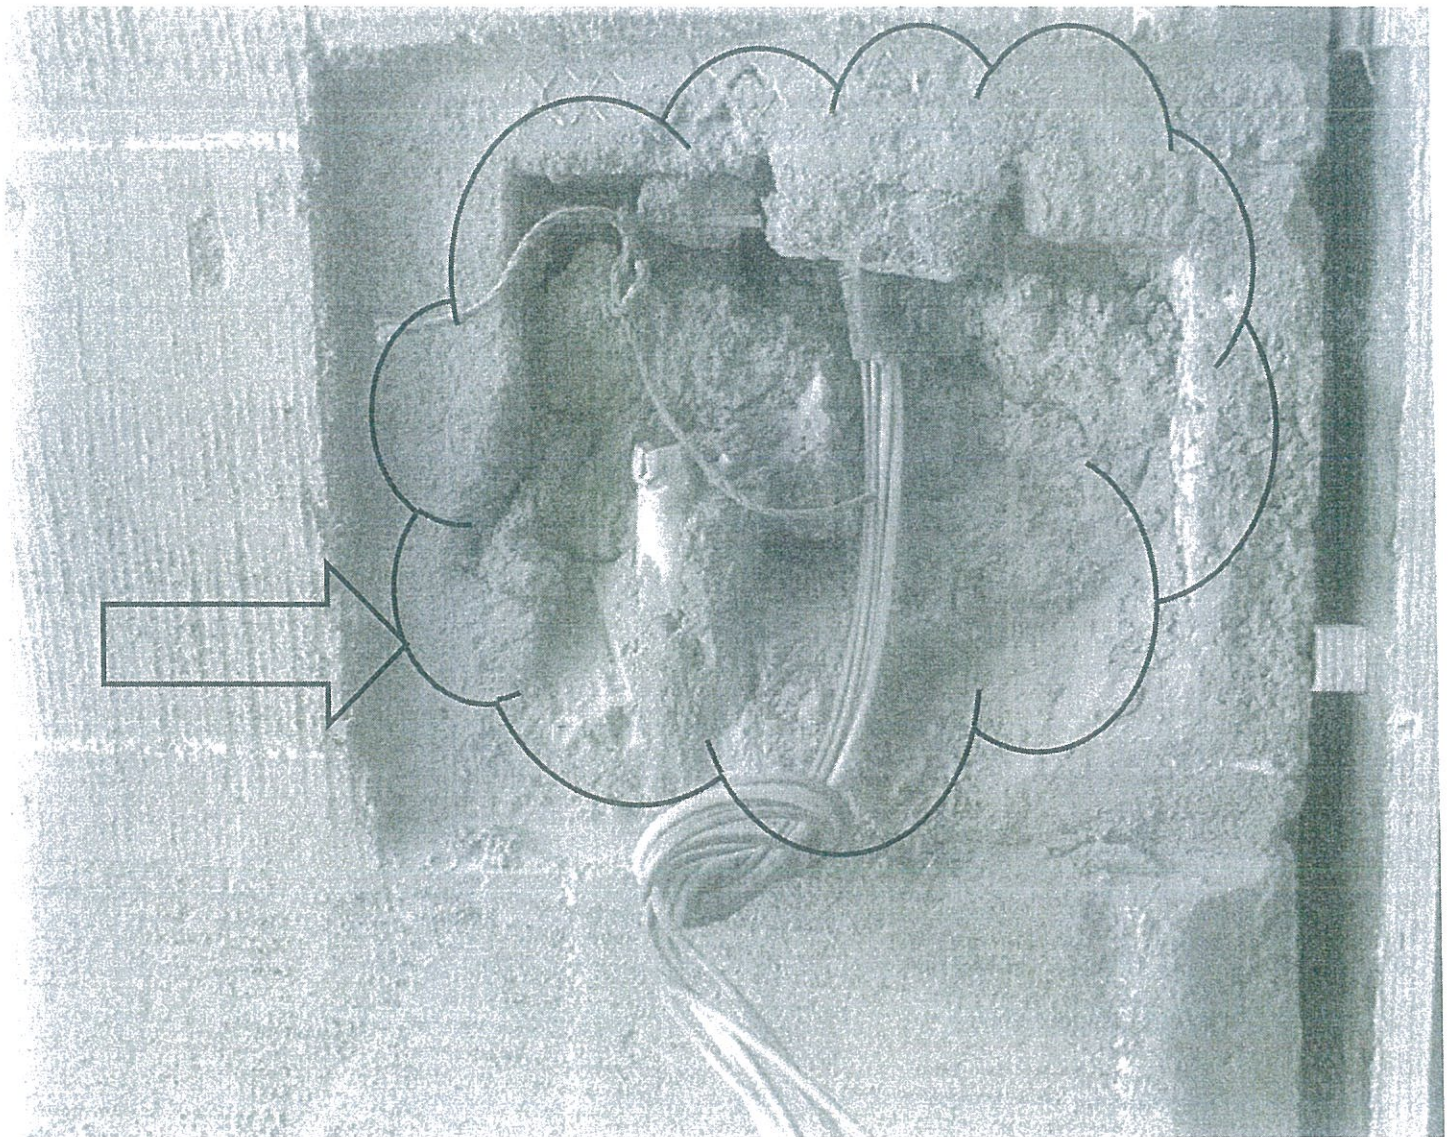
**WIRE INSTALLED WITHOUT PROPER BOX AND  
FITTINGS KITCHEN AREA**

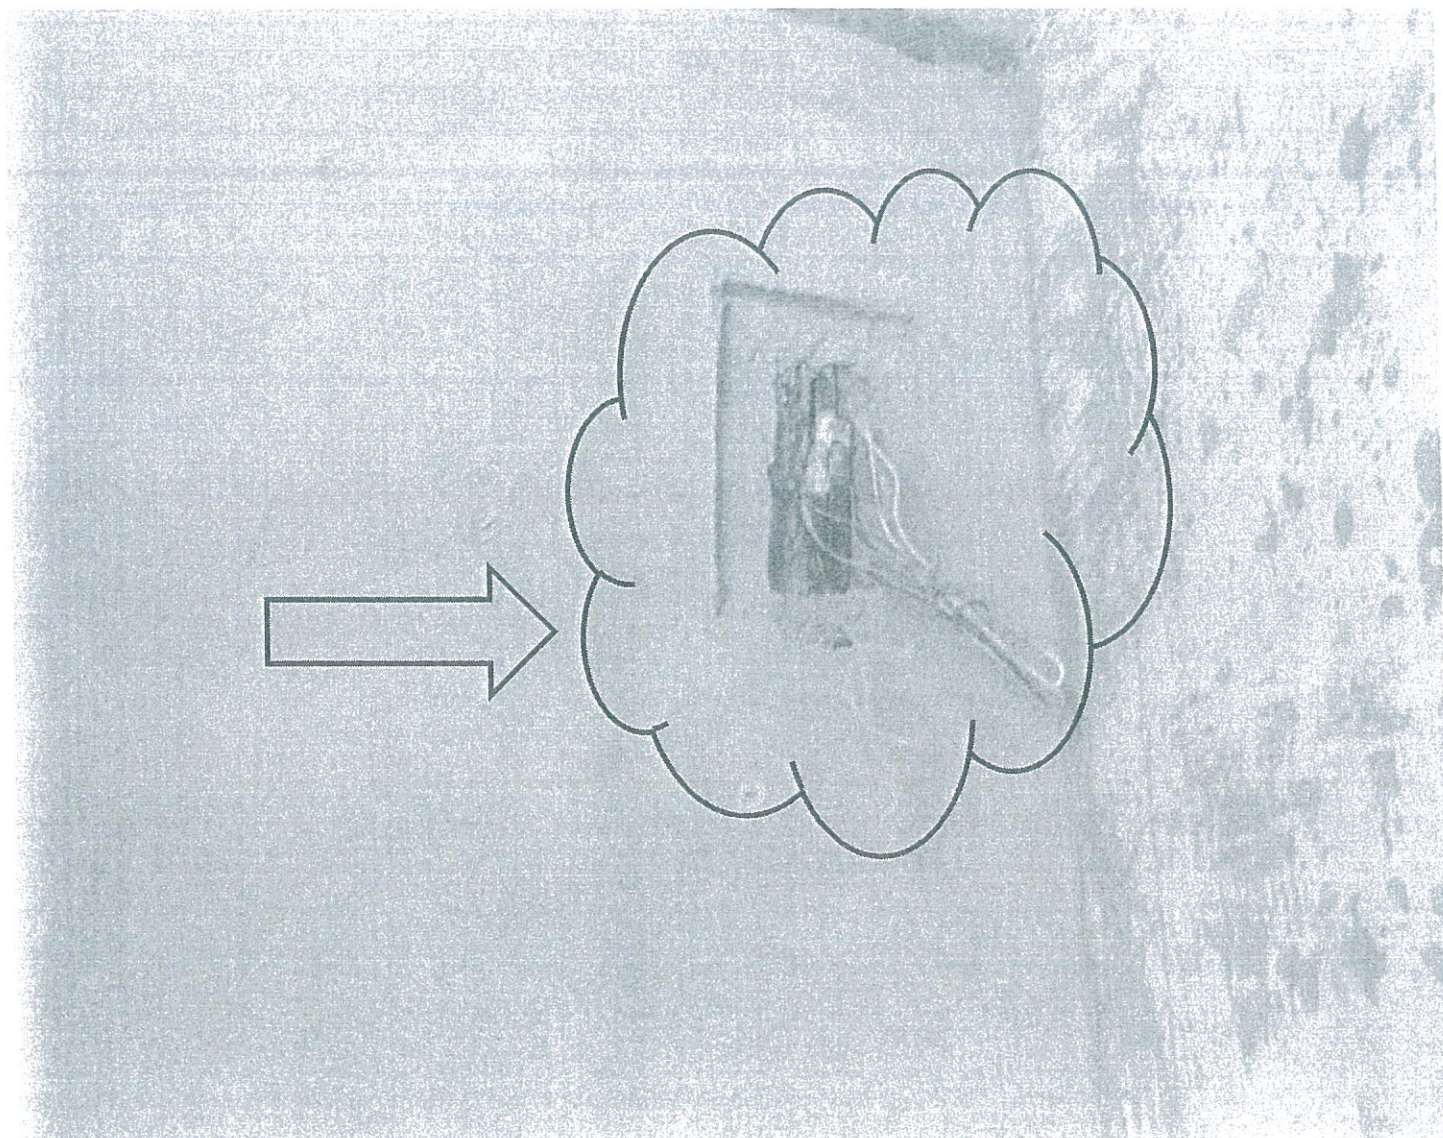
**WIRE INSTALLED WITHOUT PROPER BOX AND  
FITTINGS KITCHEN AREA**

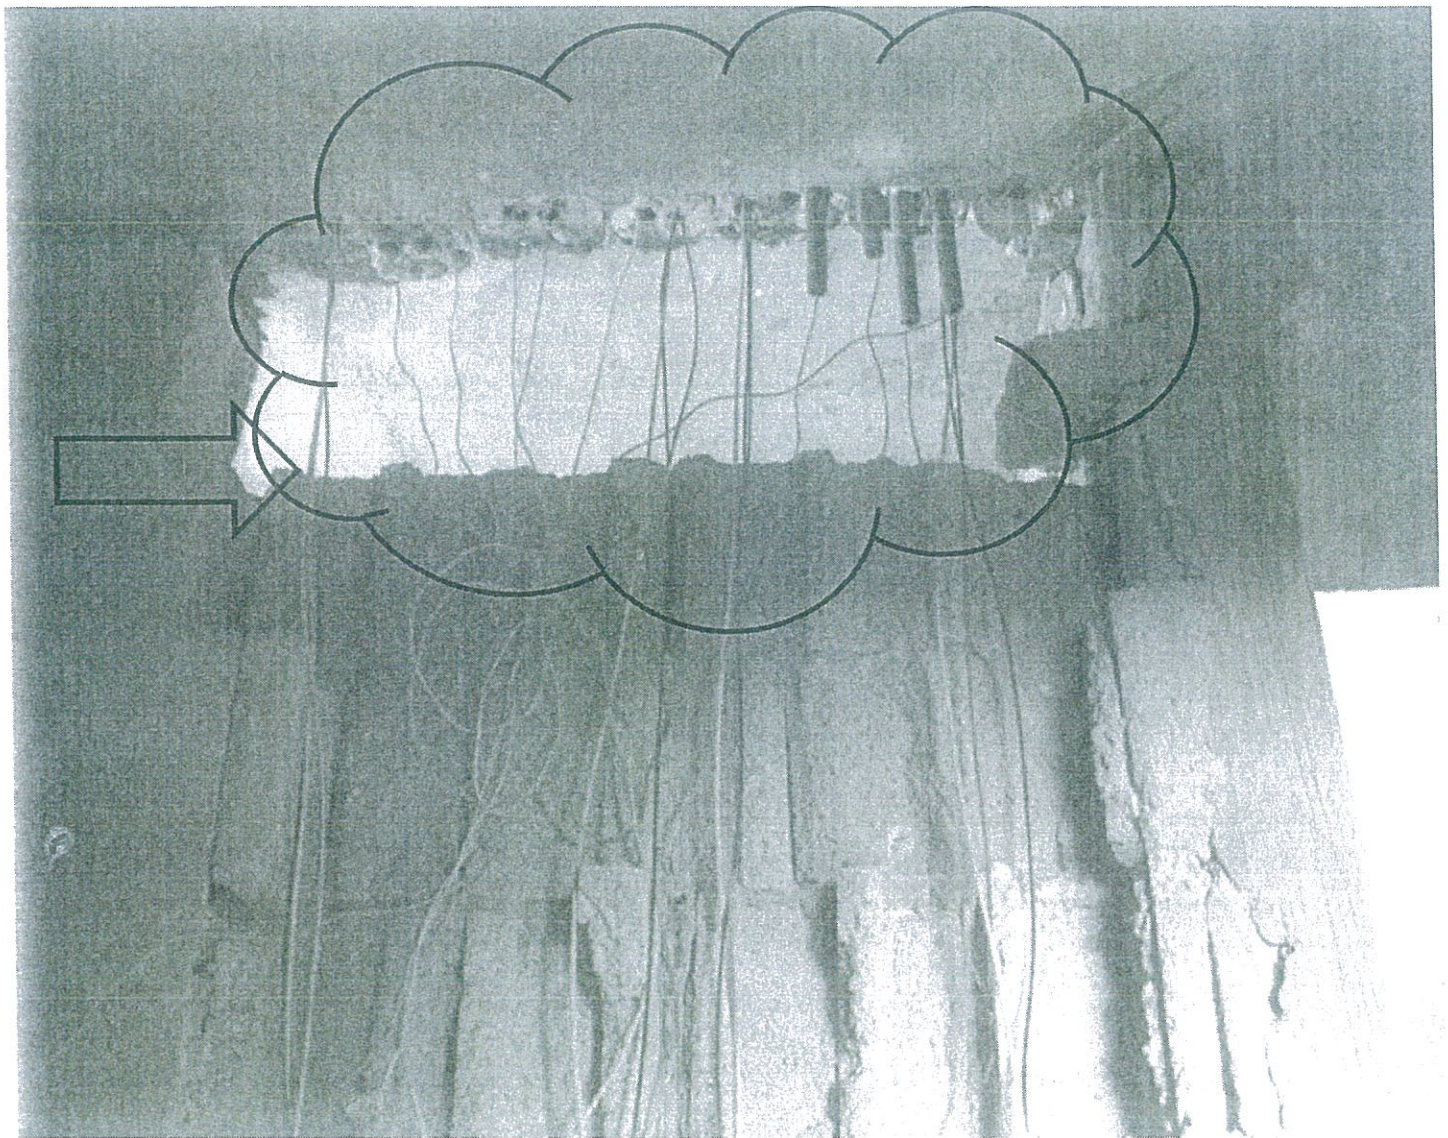
**INSTALLED WIRE WITHOUT PRIOR CONDUIT HOMERUN**

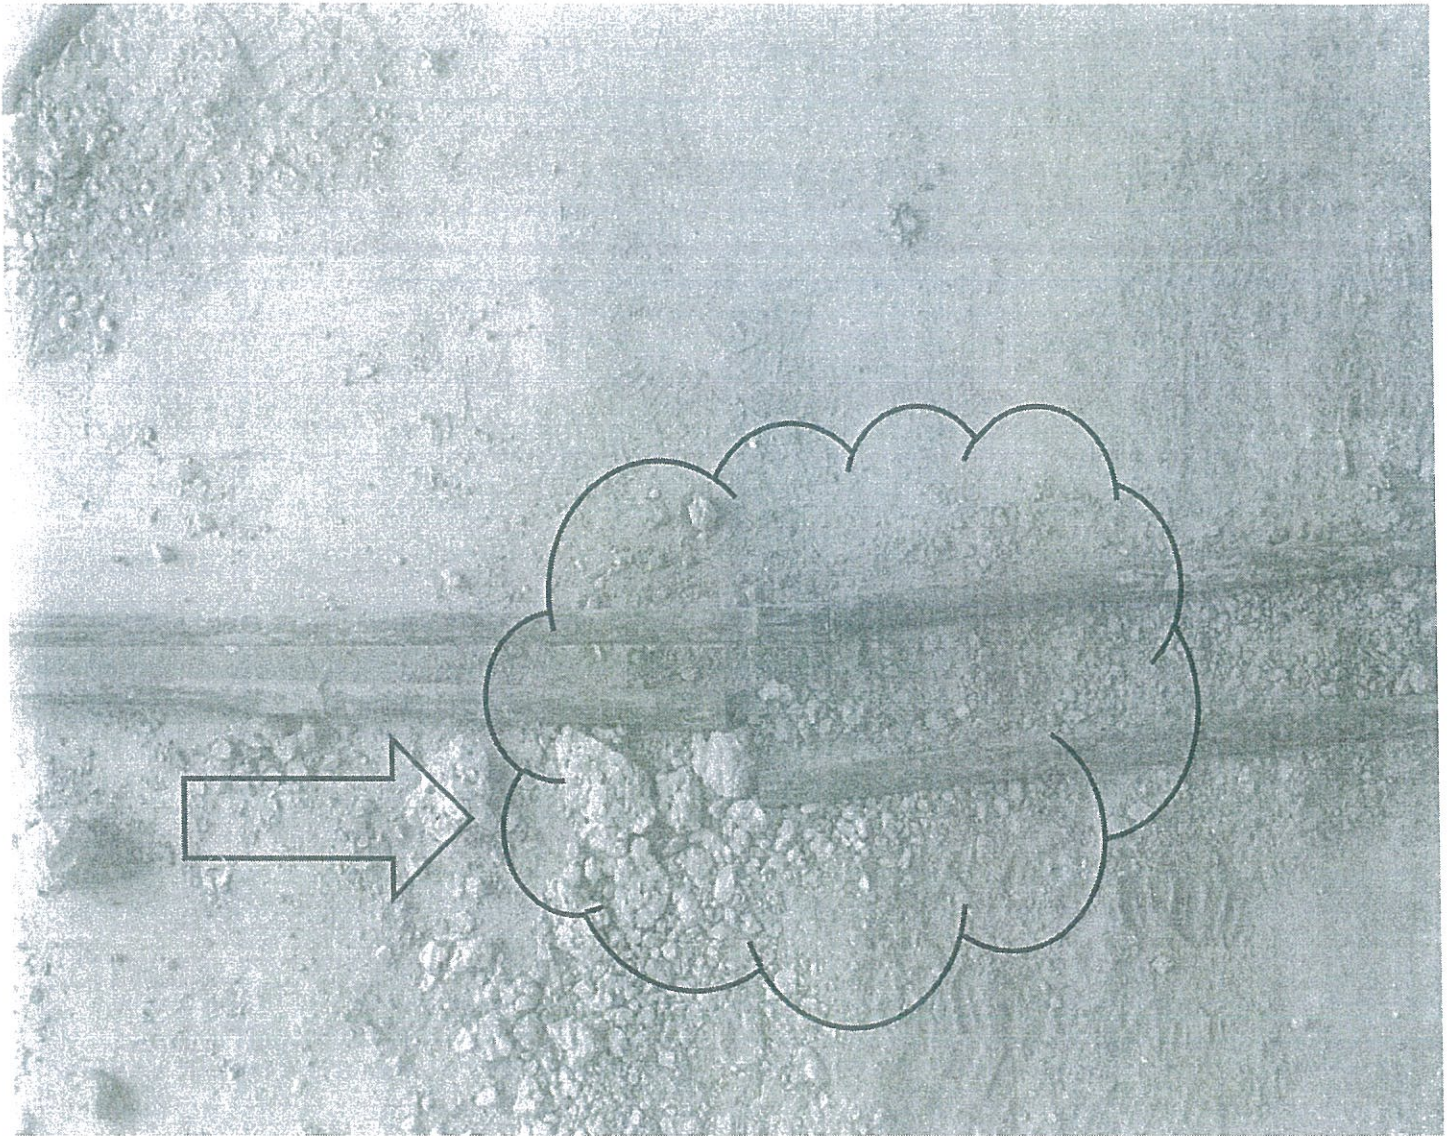
**LOOSE PIPE INSUFFICIENT PVC GLUE APPLICATION.  
PROVISION OF CONCRETE MORTAR CEMENT COVERING PVC  
PIPE AND JOINT COUPLER PROTECTION FOR BREAKAGES AND  
DAMAGES.**

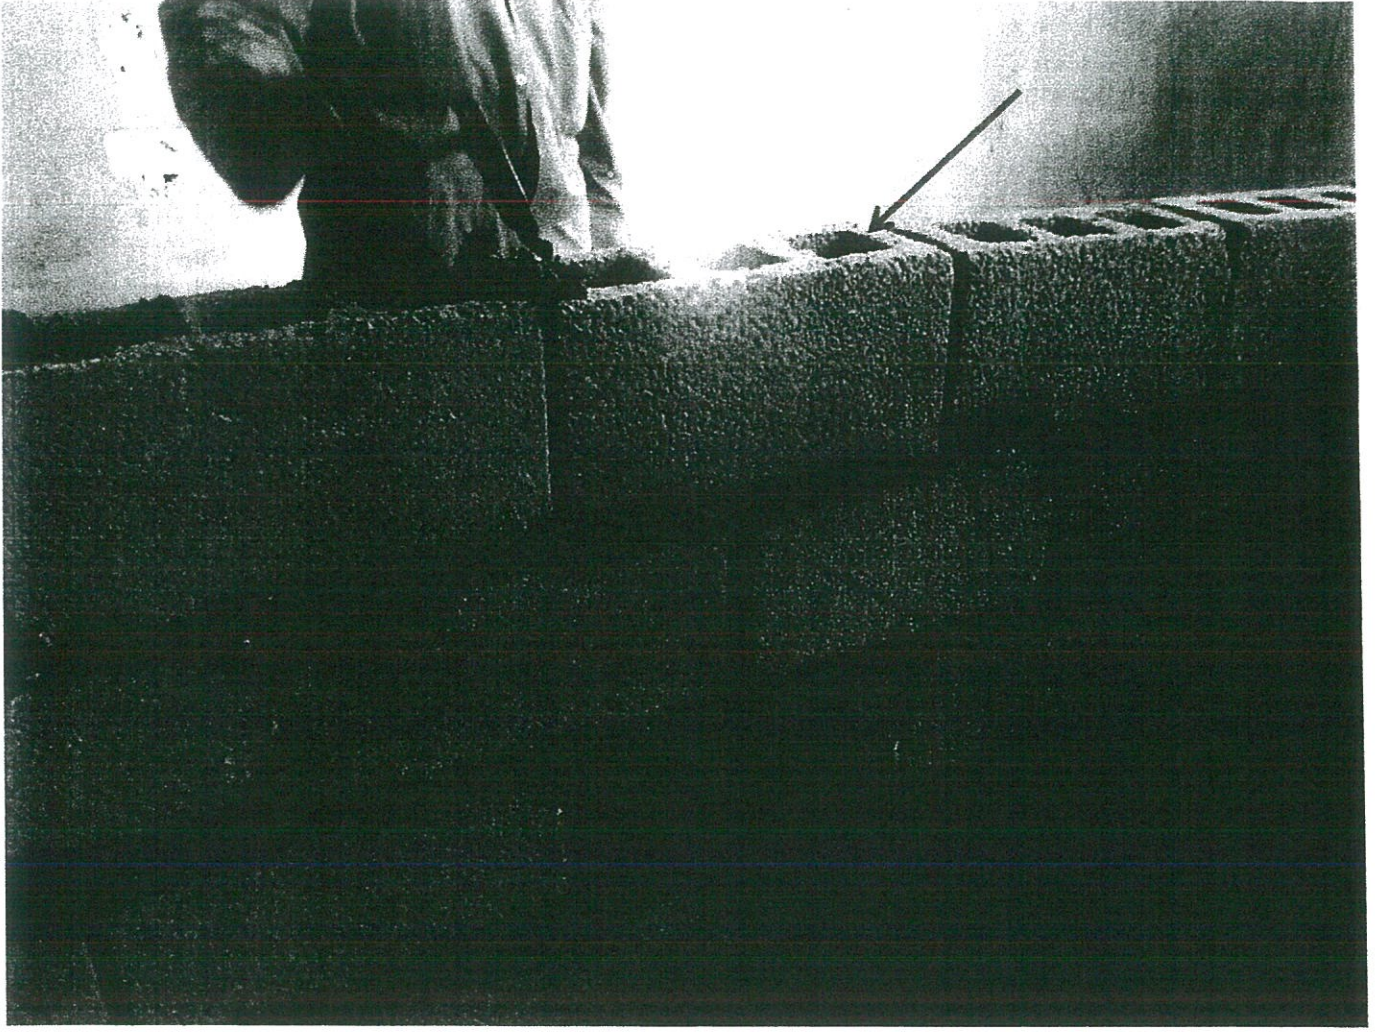
( صورة رقم - 1 )

- عدم الالتزام بملأ العراميس بالمونه في بعض الجدران والخطأ في وضعيتها وإنهاءها حسب أصول الصنعة
- ويتم تكحيل العراميس بصوره عشوائية منافية لأصول الصناعة . ( مرفقه صورة رقم 1 ) .

- الخطأ في وضعية البلوك .
- عدم ملأ العراميس الرأسية بين البلوك بالموونة .
- عدم الحفاظ على أفقية المداميك وعدم استخدام الأدوات المطلوبة في الصنعة .

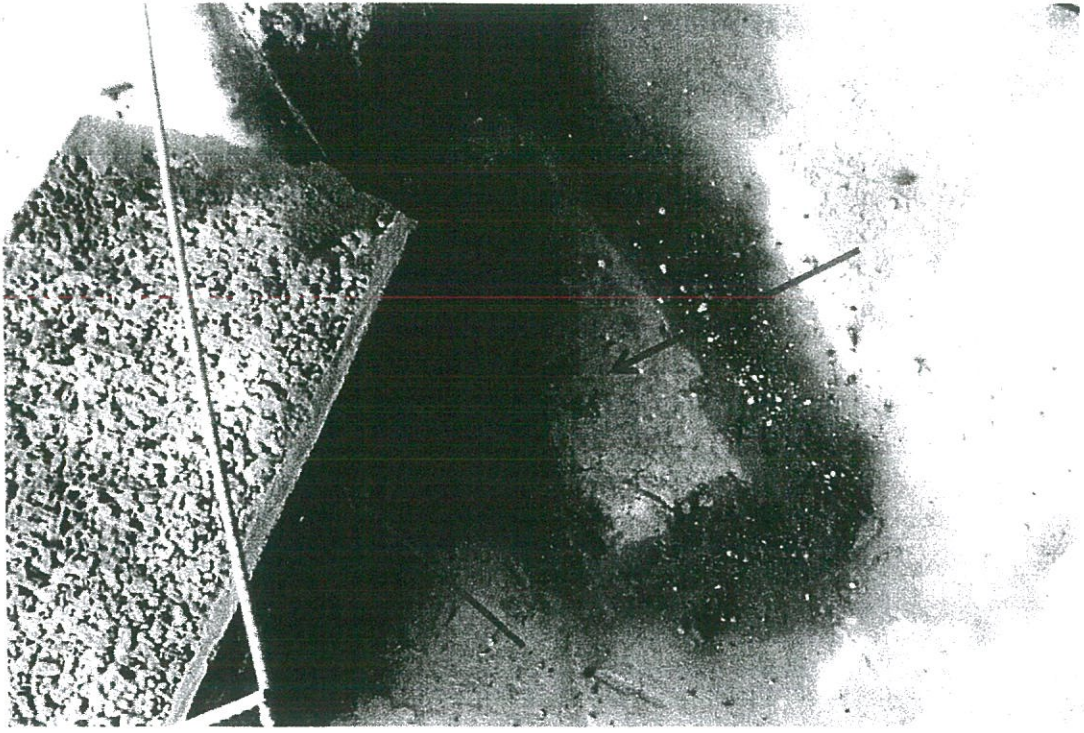
( صورة رقم - 2 )

- وهناك تفاوت في مناسيب البلك عند وضعه ناتج عن عدم الالتزام بإستخدام الخيط في وزن المداميك .
- ضعف البلوك في المدماك الاول نتيجة لعدم معالجة سطح الارضية قبل تثبيت البلوك كما ان سمك المونة المستخدمة لطبقة البلوك الاول قليل وغير موزع على مساحة البلوك بصورة صحيحة . ( مرفقه صورة رقم 2-3 ) .

(ضعف البلوك في المدماك الأول نتيجة لعدم معالجة سطح الأرضية قبل وضع البلوك  
بالإضافة الى قلة سمك طبقة المونة )

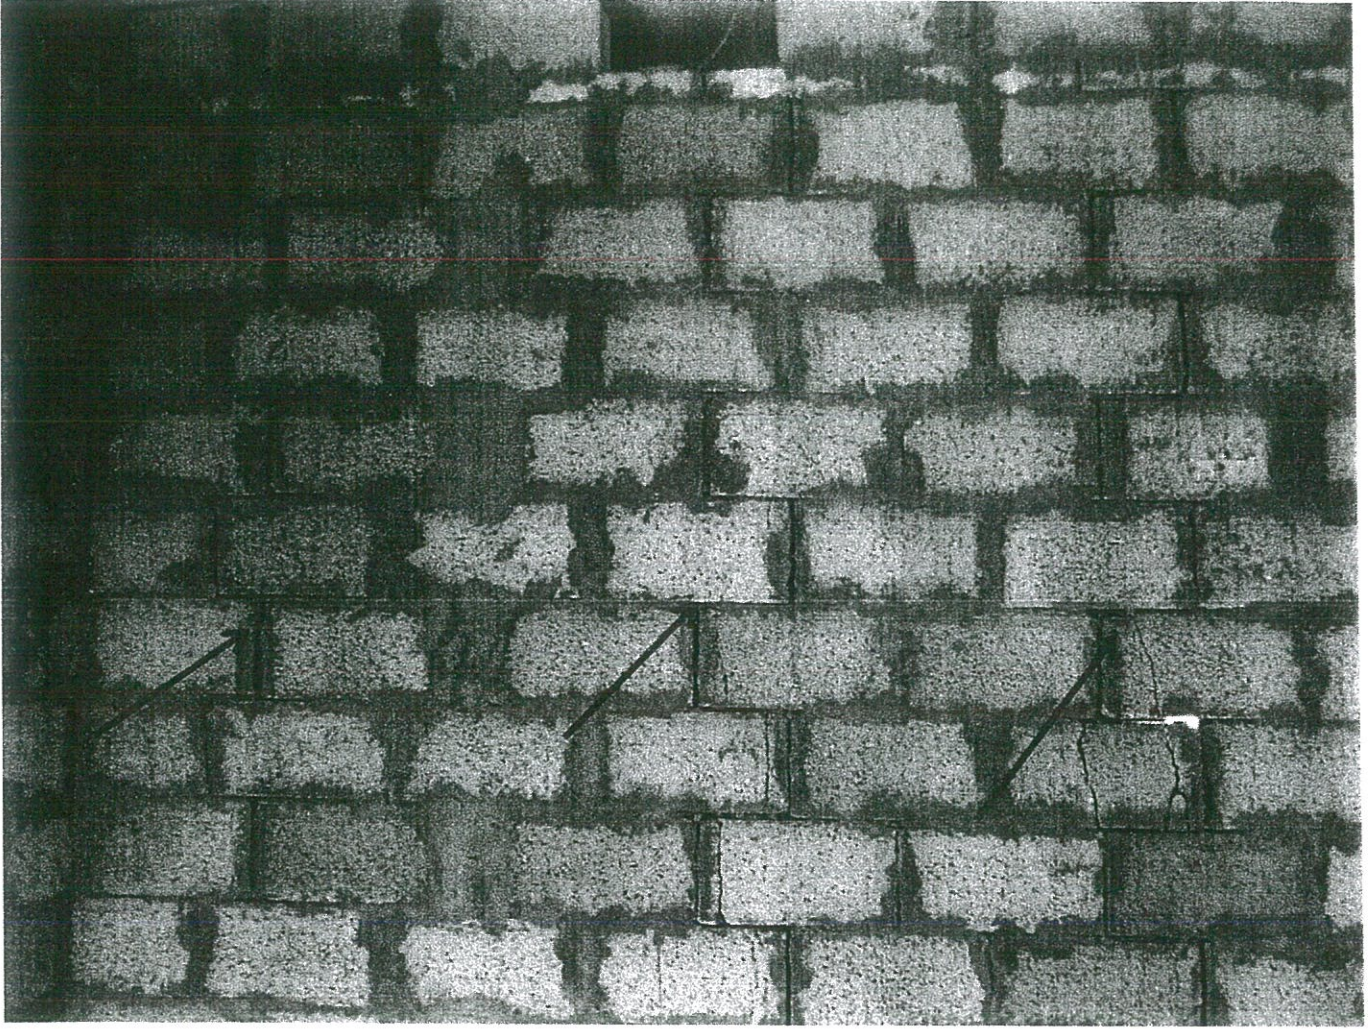
( صورة رقم - 4 )

- وجود تضرر كبير بالجدران وتصدعات واضحة وخطيرة قد تؤدي الى انهيار المباني. وقد تؤدي الى تشققات بطبقة البياض على أقل تقدير . ( مرفقه صورة رقم 4-5-6-7 ) .

( هناك تضرر كبير في الجدران وتشققات وفصل واضح بين البلوك )

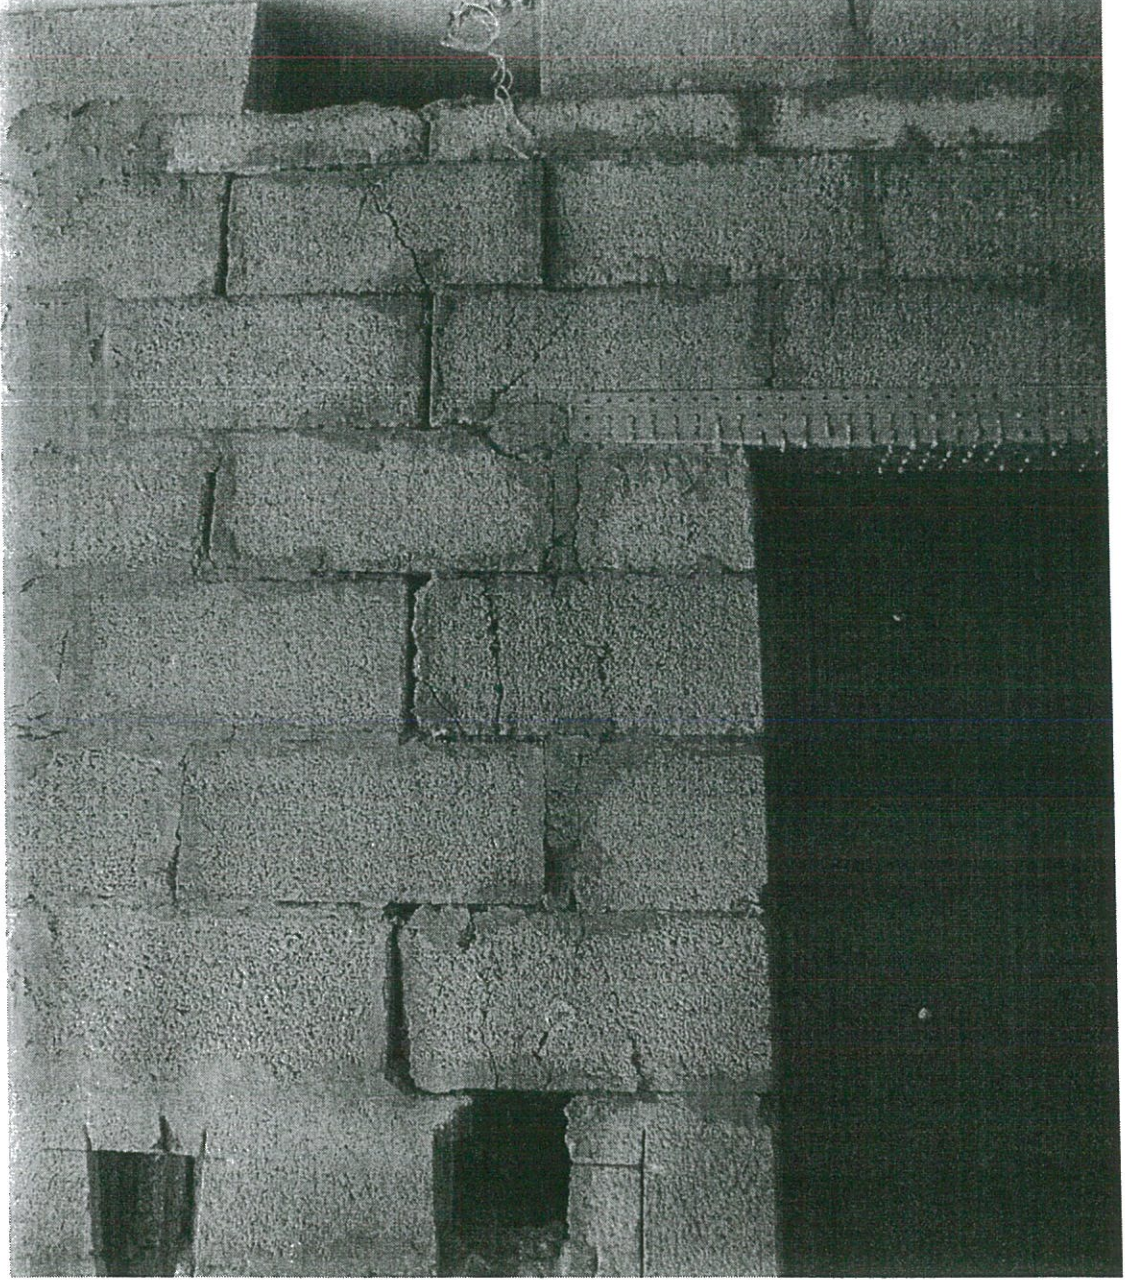
( صورة رقم - 5 )

( صورة أخرى تبين التصدعات الظاهرة في أعمال المباني في المداخل ومنطقة العتب )
